La Pré de Cossé

UN ESPACE AMÉNAGÉ POUR
LA DÉCOUVERTE DE LA NATURE

La restauration du ruisseau de Cossé

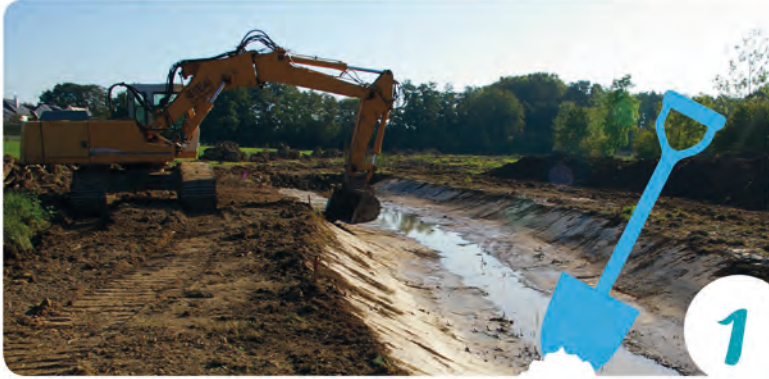
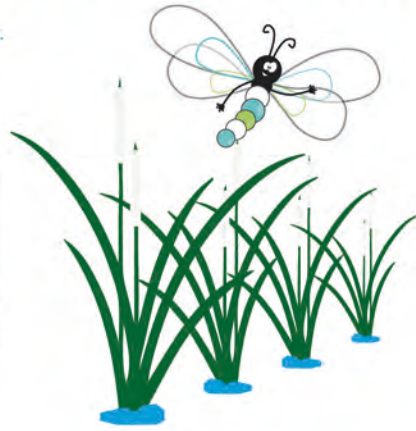
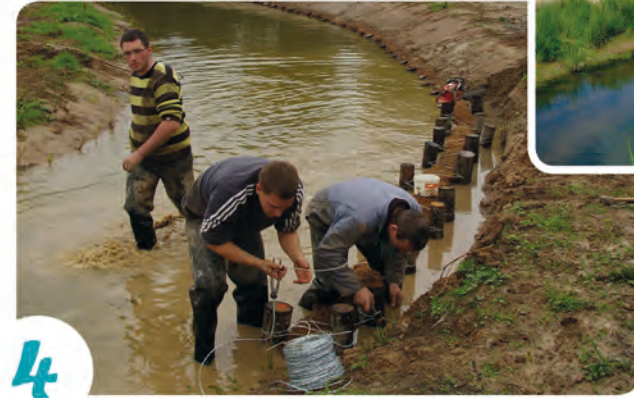
Les travaux ont débuté par le creusement du nouveau cours d'eau. Des sondages ont permis de retrouver les traces de l'ancien lit.

Des aménagements ont permis de stabiliser les berges dans les zones les plus sollicitées par les crues.

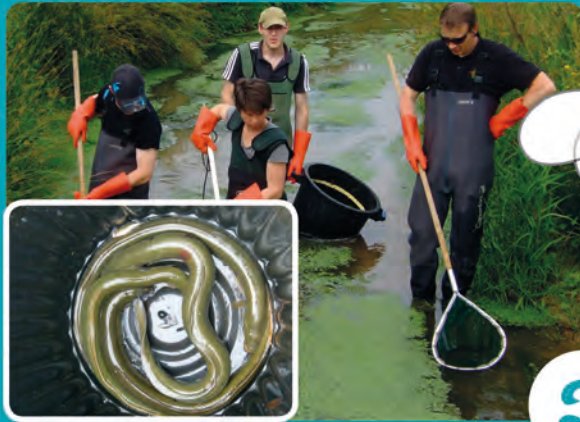
2

Une pêche de sauvetage a été effectuée dans l'ancien ruisseau de Cossé. De nombreuses espèces ont été pêchées comme l'Anguille jaune. L'ensemble des poissons a été relâché dans l'Oudon.

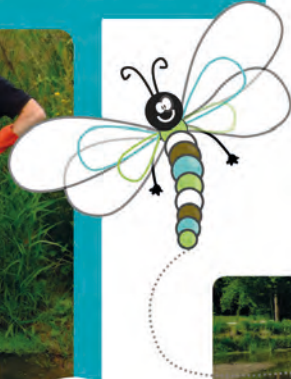
Afin de diversifier les écoulements, des petits seuils en bois ont été réalisés. Permettant de capter les éléments grossiers, ces seuils disparaîtront naturellement pour laisser place à une petite chute d'eau.

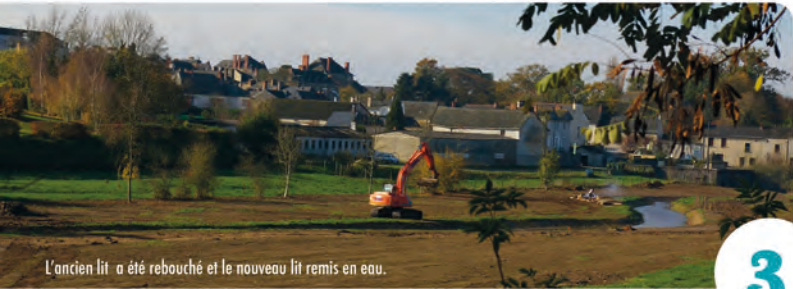
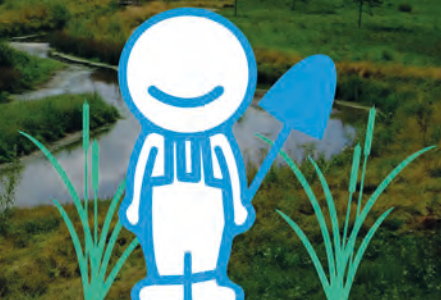
3

L'ancien lit a été rebouché et le nouveau lit remis en eau.

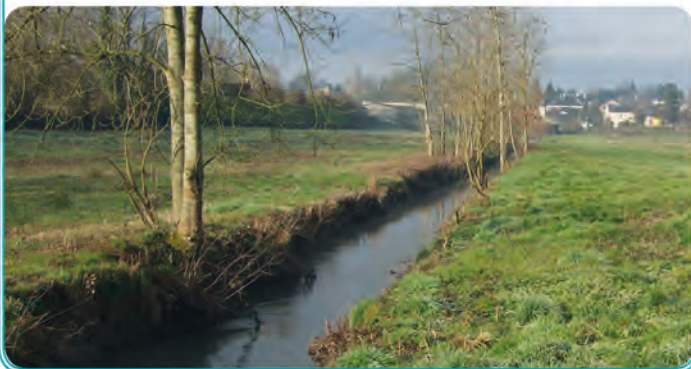
Petit affluent dégradé

- Absence des habitats et des zones d'accueil pour la faune et la flore
- Berges fragilisées
- Absence des filtres naturels
- Ecoulements accélérés
- Zones humides déconnectées du cours d'eau ou absentes

Le ruisseau de Cossé qui traverse la zone humide était en mauvais état avant les travaux de reméandrage, notamment à cause des berges et du lit. En effet, le cours d'eau était rectiligne suite à de très anciens travaux de recalibrage sur la zone humide. Les habitats et les écoulements étaient peu diversifiés.

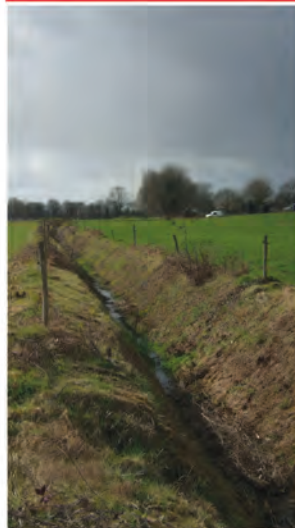
Végétation absente
Lit surcreusé et rectiligne
= Défavorable à la biodiversité

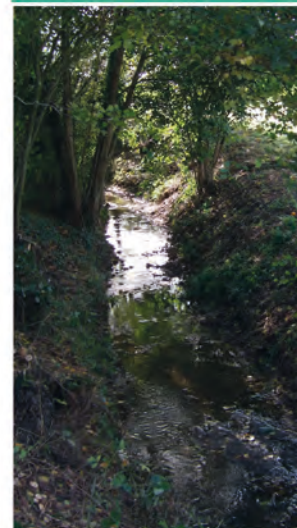
Petit affluent en bon état

Végétation présente
Lit naturel et sinueux
= Favorable à la biodiversité

- Diversité des habitats
- Stabilité des berges
- Filtrage des pollutions
- Ralentissement des écoulements
- Connexion avec les zones humides
